# BULETINUL MONUMENTELOR ISTORICE

# CONTRIBUȚII LA STUDIUL ORIGINII ȘI EVOLUȚIEI PLANULUI TRICONC ÎN MOLDOVA

Prof. univ. arh. HORIA TEODORU

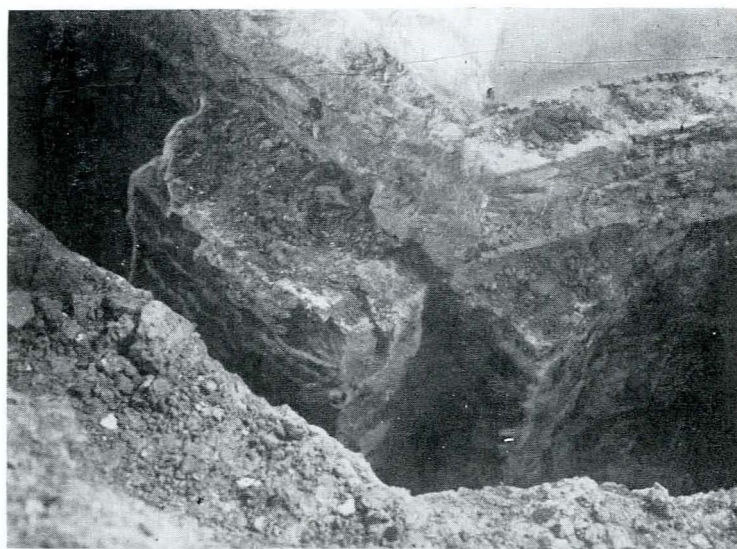
Aceste patru picioare ale fundației (fig. 2) au fost marcate pe pavimentul bisericii Sfânta Treime, respectînd micile neregularități ale traseului lor real, inerente unei fundații care umple golul unei săpături, neregularități pe care le prezintă și traseul șovăitor al fundațiilor absidelor. Dar numai din cauza acestor mici neregularități, picioarele de zidărie nu pot fi considerate — cum s-a putut presupune — ca simple întărituri ale fundației<sup>2</sup>. Chiar dacă am admite că fundațiile, care se prezintă ca un tot unitar, ar fi avut nevoie de pîneni de întărire, aceștia, pentru a prelua împingerea bolților interioare, ar fi trebuit să se afle în exterior, sub formă de contraforți.

Fig. 2. Biserica Sfînta Treime din Siret. Fundația. Colțul estic al absidei sudice descoperit în timpul lucrărilor de consolidare.

En Moldavie, ce décor céramique ne se trouve qu'à la petite église de Siret (fig. 4) où les niches qui flanquent les absides latérales (fig. 1) prévues et exécutées en fondation (fig. 2) ont été abandonnées au-dessus du sol. Pourtant on a conservé l'axe est-ouest du berceau qui couvre le pronaos bien que son plan rectangulaire aurait demandé la même orientation que le berceau de l'église de Vatra-Moldoviței (fig. 8-9).

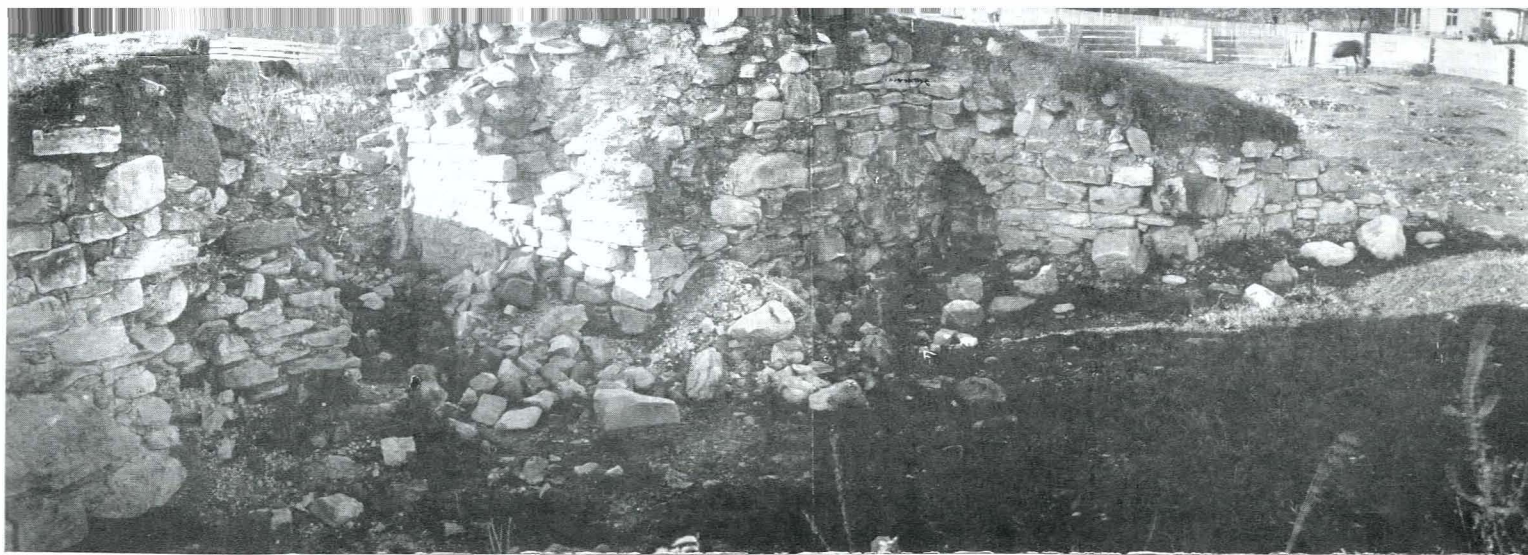
În anul 1939, cînd am cercetat această așezare, ruina bisericii întemeiată anterior anului 1415 mai păstra unele din elementele ei, așa cum se văd în fotografiile panoramice ce am luat cu un aparat fotografic obișnuit, dîndu-i o mică mișcare de rotație pe trepied (fig. 5, 11). Tot atunci am făcut și sumarele măsurători cu ajutorul cărora am putut întocmi și planul acestei biserici. Această documentație ne ajută să facem unele observații care astăzi, cînd monumentul este mult mai ruinat, nu mai apar tot atît de evidente.

Fig. 5. Ruina bisericii mănăstirii Gura Humorului. Naosul: de la stînga spre dreapta: ușa naosului spre pronaosul adăugat, firida din colțul nord-vest al naosului și începutul absidei nord, parțial dărîmată.

A l'église de Gura Humorului les niches qui flanquent les absides latérales ne descendent pas presque au sol (fig. 5, 6, 11). Plus tard, dans les églises de Borzești, Piatra et Războieni, des puissantes consoles (fig. 3, C) ont permis de supprimer les pointes d'appui des niches latérales.

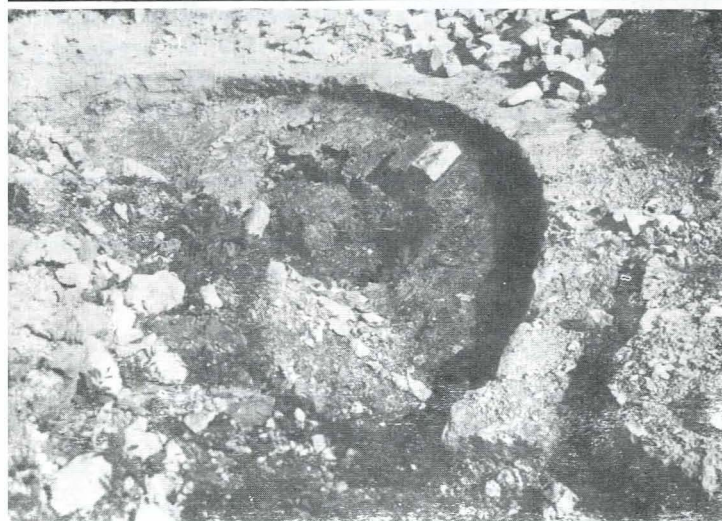
Fig. 13. Ruina bisericii Sfântul Niculae din Poiana. Pavimentul absidei altarului.

Pardoseala bisericii care se păstra în bună stare în absida altarului era de cărămidă nesmălțuită, așezată în zigzag pe lat. Planul acestei pardoseli a altarului nu era orizontal, ci înclinat, dar nu spre vale, ci avînd partea mai joasă spre apus (fig. 13). Această înclinare a unui element situat la o mare depărtare și la un nivel mult coborît față de masivul de zidărie de care s-a vorbit mai sus părea a arăta că o impresionantă lunecare de teren, de felul celor cunoscute în regiunea dealurilor moldovenești, fusese fatală monumentului, care s-a prăbușit spre vale, în scurtă vreme după ridicarea lui.

Si l'on examine les fondations et la céramique des ruines de Poiana (fig. 13) près de Probota, on constate qu'il s'agissait d'une église sans absides latérales bâtie par Etienne le Grand vers 1490.
